## МОРФОЛОГИЧЕСКИЕ ОСОБЕННОСТИ ПОЧВ ТЕРРАСИРОВАННЫХ СКЛОНОВ

**Митрофанова Анна Дмитриевна,**

магистрант 2 курса ВолГУ, г. Волгоград, Университетский проспект, 100  
mitrofanova-a@vfanc.ru

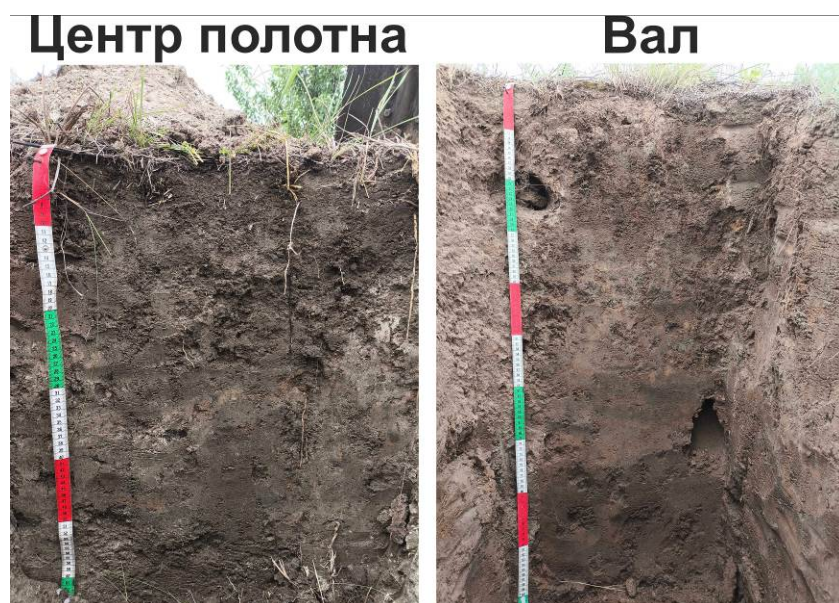
Точка 1 (координаты: 48°37'14.8" N 44°23'26.3" E) (см. рис. 2) Ширина полотна – 4 м, вал верхний – 1-1,1 м, нижний – 0,5-0,7 м.

Разрез 1.1 – верхний вал

0-7 см – W – супесь, бесструктурный, немного корней. Тонкий перемешанный дерновый/припаханный слой, возможна подсыпка. Свежий, влажный, переход резкий по цвету.

7-36(43) см – RA1j, (ca), agr – вскипание локальное на припашке agr 50/50 разные морфоны P и B горизонтов. Опесчаненный средний или лёгкий суглинок, комковато-глыбистая структура. 10YR 4/4 коричневатый; 10YR 3/6 тёмно-желтовато коричневатый. Свежий, влажный.

36(43)-105 см – RA2j, agr – опесчаненный средний или лёгкий суглинок, плотная глыбистая структура. Не вскипает, больше припахано В, чем Р. 10YR 3/6 тёмно-желтовато-коричневый; 10YR 4/4 коричневый.

Разрез 1.2 – центр полотна

Вскипает весь профиль

0-24 см – P1ca, pa – лёгкий суглинок, комковатая структура. 2,5YR 3/2 тёмно-серовато-коричневый.

24-30(35) см – P2ca, pb – лёгкий суглинок, глыбистая структура. 2,5YR 3/3 тёмно-оливково-коричневый.

30(35) см – 48 – P3ca, pb – лёгкий суглинок, глыбистая структура. 2,5YR 3/3 тёмно-оливково-коричневый.

48-62 см – 2Cca, cs – тяжёлый суглинок/глина, глыбистая структура, много гипса, редкие пятна ожелезнения. 2,5YR 6/2 светло-коричневато-серый.

Рис. 2 Почвенные профили точки 1

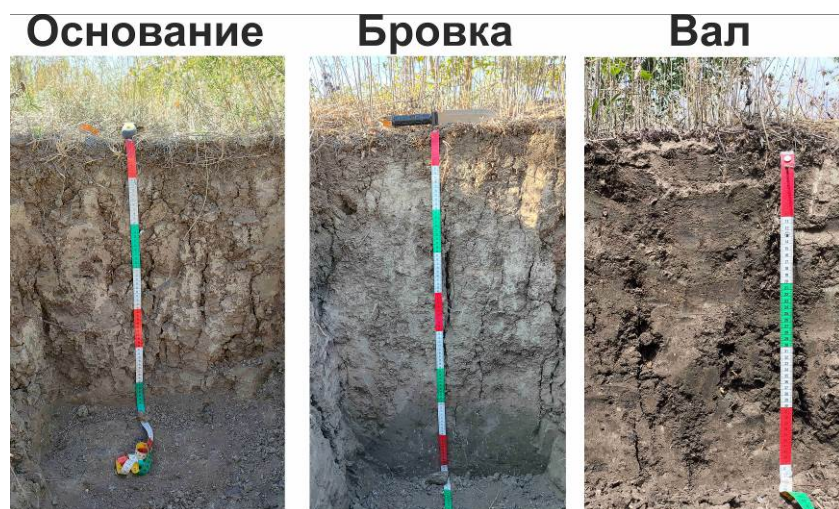
Точка 2 (координаты: 48°37'18.2"N; 44°23'23.9"E) (см. рис. 3). Ширина полотна – 4 м, вал верхний – 1,3-1,5 м, вал нижний – 0,3-0,5 м.

Разрез 2.1 – основание полотна (тыловой шов)

0-10 см – P1ra, sa – лёгкий суглинок, комковатая структура. 2,5YR 3/2 тёмно-серовато-коричневый.

10-20 см – P2pb, sa – лёгкий суглинок, мелкоглыбистая структура. 2,5YR 3/3 тёмно-оливково-коричневый.

20-42 см – 2Cca, cs, ox – тяжёлый суглинок/глина, глыбистая структура, больше гипса, реже пятна ожелезнения. 2,5YR 6/2 светло-коричневато-серый. Солончаковатая почва

Разрез 2.2 – прибровочная часть полотна

0-17 см – P1ca – тяжёлый суглинок, мелкоглыбистая структура. 2,5YR 4/2 тёмно-серовато-коричневый.

17-30 см – P2ca, pb – тяжёлый суглинок, мелкоглыбистая структура. 2,5YR 3/3 тёмно-оливково-коричневый.

30-55 см – 2C1ca, hi – глина. 2,5YR 5/2 серовато-коричневый.

55-... см – 2C2ca, cs – глина. 2,5YR 5/2 серовато-коричневый. Экстрасолонцеватая почва

Разрез 2.3 – нижний вал

0-3 см – W – песчаный, свежий, влажный.

3-14(20) см – P1ra,ca – средний суглинок. 2,5YR 3/2 очень тёмно серовато-коричневый.  
 14(20)-24 см – P2ca,pb – средний суглинок. 2,5YR 3/3 тёмно-оливково-коричневый.  
 24-53 см – Raj,ca – тяжёлый суглинок. 2,5YR 4/2 тёмно серовато-коричневый.  
 53-72 см – 2Cca – глина. 2,5YR 3/2 очень тёмно серовато-коричневый.

Рис. 3 Почвенные профили точки 2

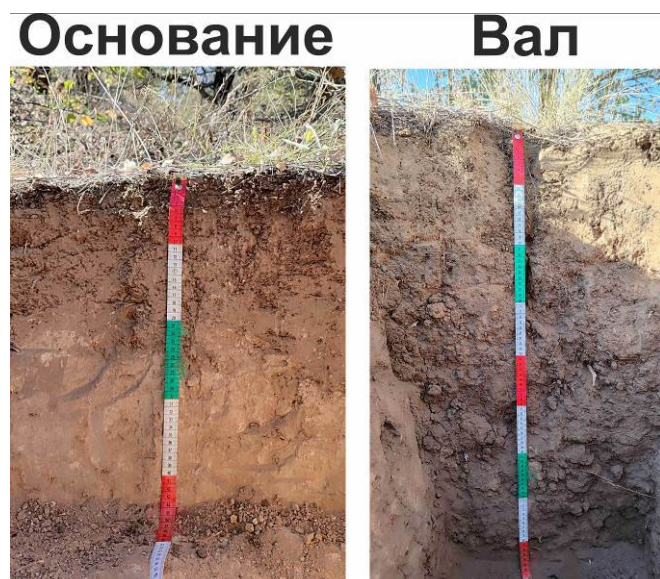
Точка 3 (координаты: 48°37'17.9"N; 44°23'17.7"E) (см. рис. 4). Ширина полотна 6,8 м.  
 Разрез 3.1 – основание полотна (тыловой шов)

0-10(14) см – P1ca,ra – средний суглинок. 10YR 3/4 тёмно желтовато-коричневый.  
 10(14)-23 см – P2ca,pb – средний суглинок. 10YR 3/4 тёмно желтовато-коричневый.  
 23-35 см – BCAnс – средний суглинок. 7,5YR 6/4 светло-коричневый.

Разрез 3.2 – прибровочная часть полотна

0-10 см – P1ca,ra,pb – средний суглинок. 10YR 3/3 тёмно-коричневый.  
 10-53 см – P2ca,agr – средний суглинок. 10YR 3/4 тёмно-желтовато-коричневый.  
 53-100 см – BCAnс – средний суглинок. 7,5YR 4/4 коричневый.

Разрез 3.3 – нижний вал

0-60 см – Raj,ca,agr – средний суглинок. 10YR 3/4 тёмно-желтовато-коричневый; 10YR 4/4 коричневый.

Рис. 4 Почвенные профили точки 3
